**КРИМИНАЛИСТИЧЕСКОЕ ИССЛЕДОВАНИЕ
ПРИЧИН РАЗРУШЕНИЯ
ВЕТРОВЫХ АВТОМОБИЛЬНЫХ СТЕКОЛ****Александр Михайлович Чугунов**Саратовская государственная юридическая академия, Саратов, Россия,
docentAMCh@yandex.ru

Для цитирования: Чугунов А. М. Криминалистическое исследование причин разрушения ветровых автомобильных стекол // Судебная экспертиза. 2024. № 3 (79). С. 69–79.

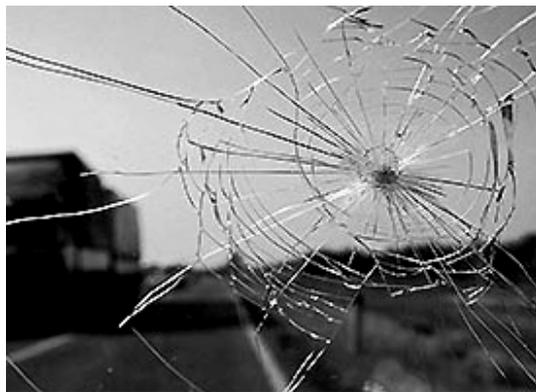
При ударе летящим камнем или любым другим твердым предметом **в среднюю часть ветрового остекления, закрепленного по периметру**, центр (фокус) разрушения всегда совпадает с точкой удара. Напряженное состояние, возникающее в остеклении при ударе в его среднюю часть, можно охарактеризовать как центрально-симметричный изгиб. Рост трещин начинается с тыльной стороны стекла, где возникают максимальные растягивающие напряжения. От центра разрушения во все стороны, подобно лучам, исходят радиальные трещины. Концентрические (тангенциальные) трещины при этом имеют вид окружностей разного диаметра и располагаются вокруг центра удара. Таким образом, вокруг точки удара образуется сетка из радиальных и концентрических трещин, похожая по форме на паутину (рис. 1).

Рис. 1. Сетка радиальных и концентрических трещин на ветровом стекле при ударе камнем в среднюю часть

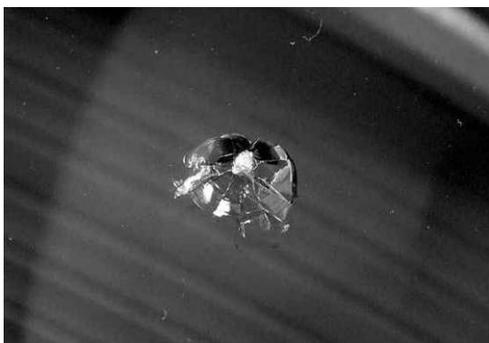
Заостренные концы радиальных трещин, не дошедших до края остекления, всегда располагаются со стороны удара. Если энергия удара была сравнительно невелика (до 0,5–0,6 Дж), то в стекле может образоваться скол (рис. 2) или «звездочка», состоящая из коротких радиальных (лучевых) трещин на наружном (контактирующем) слое стекла. Эти трещины имеют форму, близкую к прямой и никогда не ветвятся (рис. 3).

Рис. 2. Скол на поверхности ветрового стекла

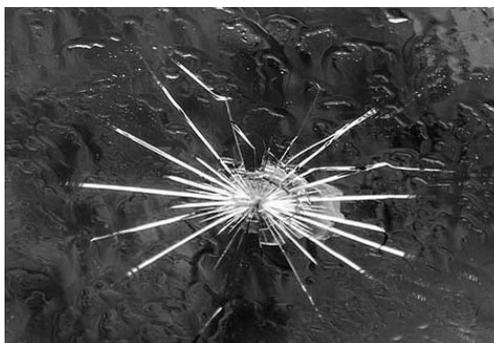
Рис. 3. Короткие радиальные трещины на наружном слое стекла в триплексе

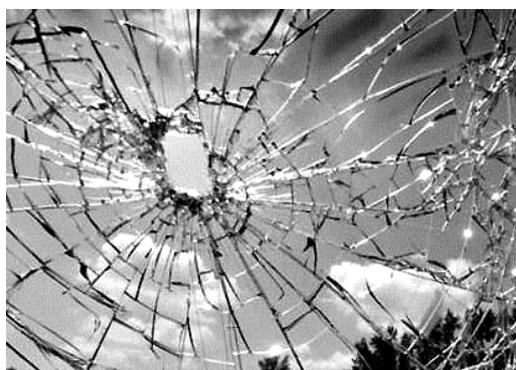
На торцевой поверхности осколков можно наблюдать шероховато-раковистую зону и зону зеркального стрельчатого излома [3, с. 574–594] Склеивающий ПВБ-слой триплекса обладает высокой упругостью и эластичностью, он способен поглощать энергию удара и защищать внутренний слой стекла от растрескивания. При ударе с достаточно высокой энергией порядка 18–20 Дж радиальные (не ветвящиеся) и концентрические трещины образуются в обоих слоях стекла, а при энергии порядка 88–90 Дж возможно сквозное пробивание триплекса с разрывом склеивающего ПВБ-слоя (рис. 4) [4].

Рис. 4. Разрушение триплекса со сквозным пробиванием при энергии удара порядка 90 Дж

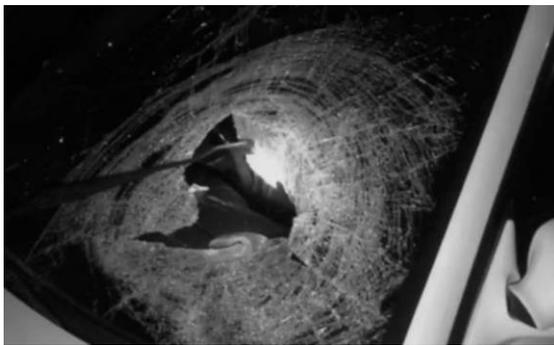
При ударе головой при резком торможении энергия удара составляет не менее 150 Дж. В обширной зоне контакта при этом происходит дробление стекла на мелкие осколки, часть которых отделяется от ПВБ-слоя, а сам склеивающий слой вытягивается в направлении удара и часто прорывается (рис. 5а). При ударе крупным камнем снаружи образуется похожая картина разрушения, но пластическая деформация ПВБ-слоя направлена вовнутрь салона (рис. 5б). Вокруг зоны контакта наблюдается сетка из радиальных и концентрических трещин, которая охватывает всю поверхность стекла.

Рис. 5а. Картина разрушения ветрового стекла при ударе головой при резком торможении

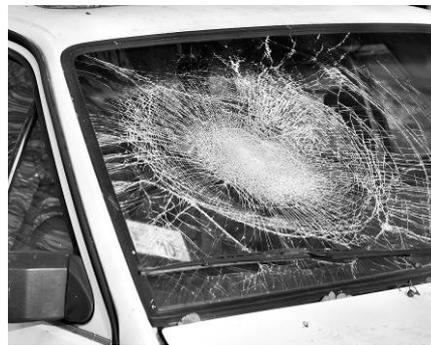
Рис. 5б. Картина разрушения ветрового стекла при ударе большим камнем

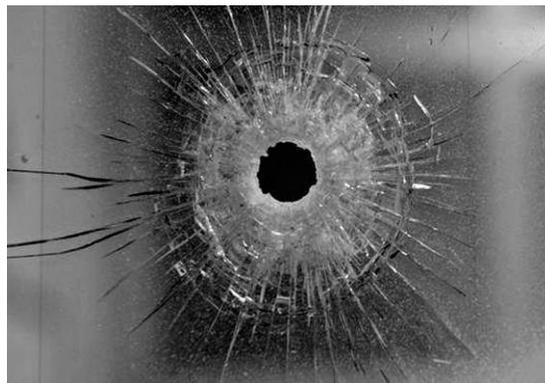
Для **пулевых повреждений** характерно образование округлой сквозной пробоины, расширяющейся в направлении полета пули, вокруг которой располагается кольцевая зона дробления стекла на мелкие осколки, часть которых осыпается (рис. 6).

Рис. 6. Пулевое повреждение в стекле. Выстрел из 7,62-мм винтовки Мосина

За пределами зоны дробления располагается сетка из радиальных и концентрических трещин. В отличие от низкоэнергетического удара камнем, при пулевом повреждении и сравнительно невысокой скорости снаряда (300–500 м/с) радиальные трещины часто имеют извилистую форму и ветвятся с образованием узловых точек. Торцевые поверхности осколков всегда имеют шероховатую раковистую поверхность разлома. При очень высокой скорости снаряда (800–900 м/с и более) обычно образуются только короткие радиальные трещины, не успевающие вырасти за время пробития пулей остекления.

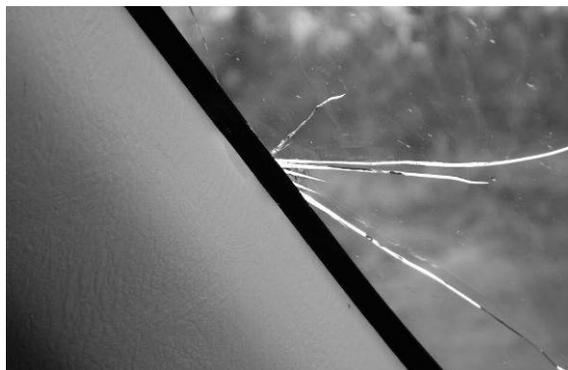
Часто причиной разрушения ветрового остекления от механического воздействия является дефект кромки стекла в виде микротрещины, выбоины, скола и т. п. В этом случае наблюдается образование **веера трещин** (рис. 7).

Рис. 7. Образование веера трещин от дефекта кромки

Подобные дефекты возникают при ударах по кромке, неосторожном обращении с ветровыми стеклами при их упаковке и транспортировке, небрежном монтаже остекления с приложением излишних механических нагрузок.

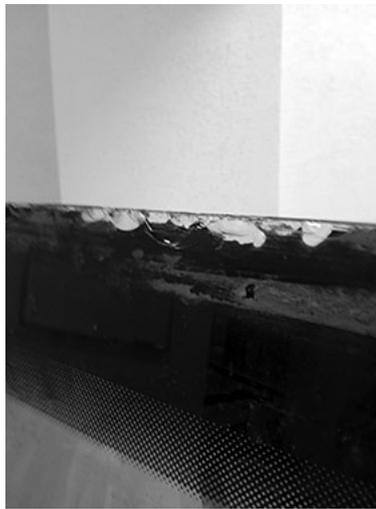
На практике может встретиться случай, когда остекление было разрушено **в результате его отжима за край** отверткой, фомкой или другим подобным инструментом. При таком воздействии на кромку остекления обычно образуются чешуеобразные сколы со стороны воздействующего предмета (рис. 8), а также может образовываться описанный выше веер трещин.

Рис. 8. Образование сколов на кромке ветрового стекла при попытке его отжима

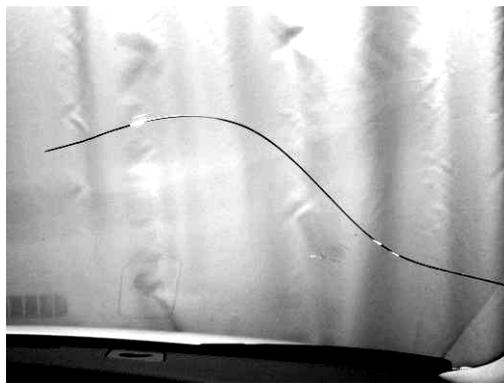
Термическое разрушение остекления от перепада температур (термошок, термоудар) обычно происходит при неравномерном распределении температур по поверхности или толщине изделия. Термостойкость обычного силикатного отожженного стекла составляет 90 °С, а при наличии дефектов кромки – не более 40 °С [6]. В ветровом стекле могут образоваться трещины, если, например, водитель в зимнее время года включает электрообогрев стекла или обдув стекла горячим воздухом или в летнее время, когда автомобиль, долго стоявший на солнце, заезжает на мойку и струи холодной воды омывают нагретое ветровое стекло.

Для такого типа разрушения характерными признаками являются: извилистая форма трещин, малое количество осколков (рис. 9), отсутствие ветвления трещин и видимого центра разрушения, зеркальная поверхность разлома стекла.

Рис. 9. Извилистая трещина в триплексе, возникшая в результате термоудара

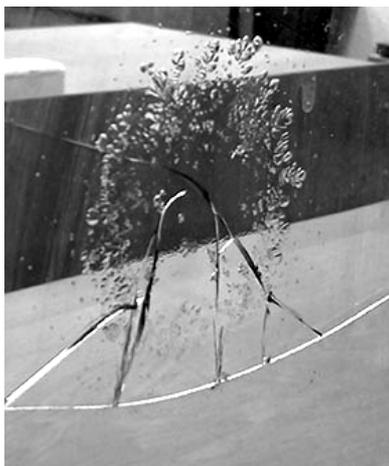
На практике встречаются также случаи, когда взломщики в целях проникновения в салон или из хулиганских побуждений используют газовую горелку или сварочный аппарат. Для такой ситуации характерным признаком является пузырение клеивающего ПВБ-слоя в зоне высокотемпературного воздействия (рис. 10).

Рис. 10. Образование трещин и пузырения клеивающего ПВБ-слоя в ветровом стекле в месте воздействия пламени газовой горелки

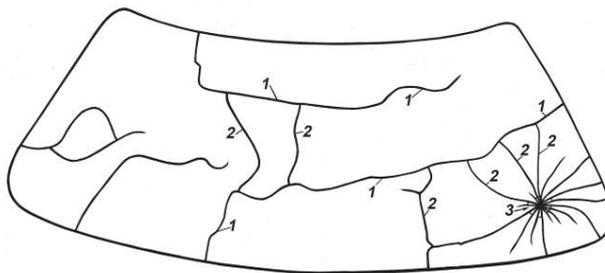
При изучении картины разрушения остекления иногда можно установить **последовательность образования трещин и механизм разрушения в целом**. Рост трещины прекращается, когда ее вершина «упирается» в ранее образовавшуюся трещину. При этом обычно соблюдается упомянутый выше «принцип ортогональности». На схеме, изображенной на рис. 11, в качестве примера показано, что вначале образовались трещины от термоудара, обозначенные цифрой 1, а затем – трещины от удара камнем, обозначенные цифрой 2 (цифрой 3 обозначен центр удара).

Рис. 11. Схема, показывающая последовательность образования трещин в ветровом стекле: цифрой 1 обозначены ранее образовавшиеся трещины от термоудара, цифрой 2 – позже образовавшиеся трещины от удара камнем, цифрой 3 – центр удара камнем
