ЛИТИЙ-ИОННЫЕ АККУМУЛЯТОРНЫЕ БАТАРЕИ КАК ОБЪЕКТ КРИМИНАЛИСТИЧЕСКОГО ИССЛЕДОВАНИЯ

Для цитирования: Гераськин М. Ю., Харченко И. В., Синюк В. Д. Литий-ионные аккумуляторные батареи как объект криминалистического исследования // Судебная экспертиза. 2025. № 2 (82). С. 91–105.

LITHIUM-ION RECHARGEABLE BATTERIES AS AN OBJECT OF FORENSIC RESEARCH

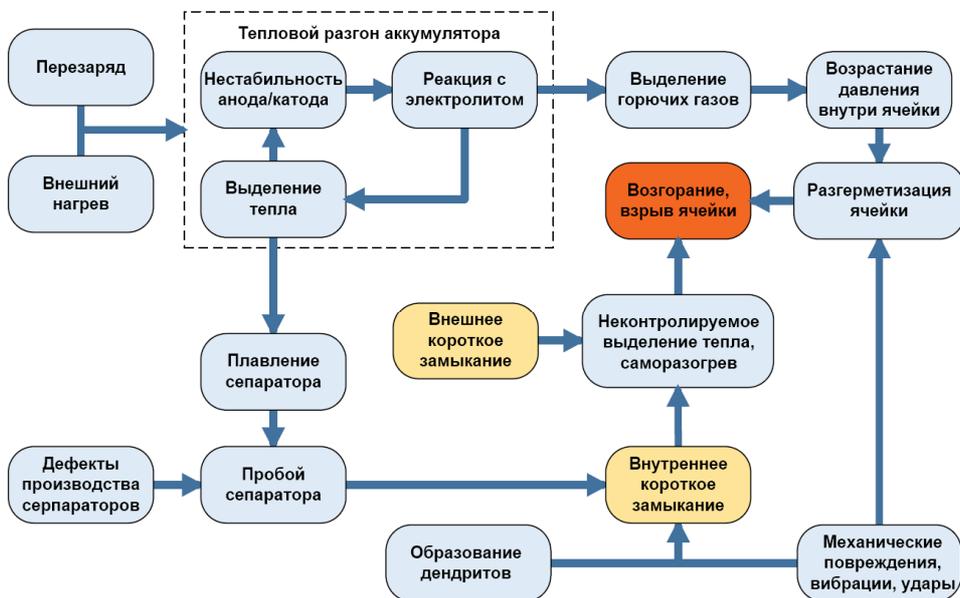
Рис. 1. Классификация возможных причин возгорания ЛИАКБ

Классификация возможных причин возгорания ЛИАКБ представлена на схеме (рис. 1) [3].

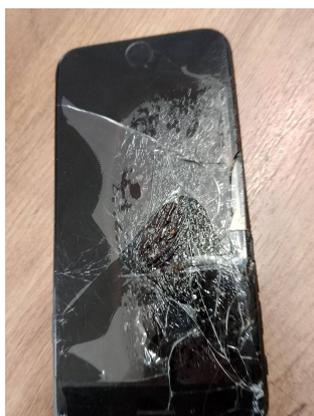
Рис. 2. Повреждения мобильного телефона

– точное расположение электроприбора, на котором был установлен ЛИАКБ, и его фрагментов на месте происшествия, а также взаиморасположение электроприбора и повреждения вещной обстановки (рис. 2, 3);

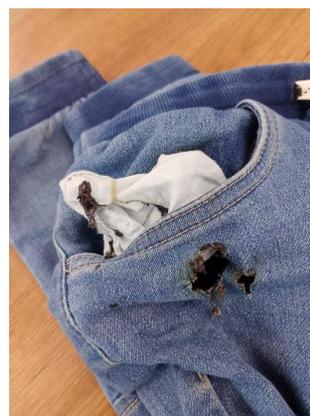
Рис. 3. Повреждения брюк, в кармане которых находился мобильный телефон

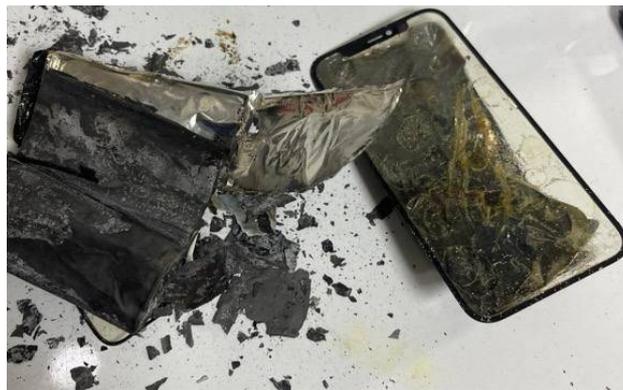
Рис. 4. Мобильный телефон с разрушенной физическим взрывом ЛИАКБ

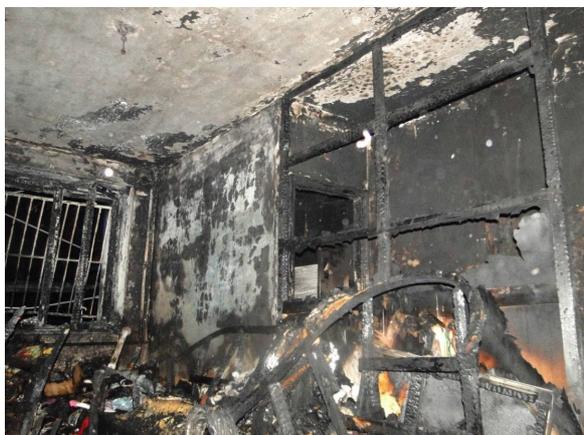
Так, один пожар произошел 17 июля 2019 г. в трехкомнатной квартире жилого дома в Москве. В квартире находилась семья с детьми. Около 17:00 хозяин квартиры поставил на зарядку в коридоре квартиры электросамокат, где он простоял, заряжаясь в течение 9,5 часов. Ночью около 02:30 жильцы квартиры услышали, как электросамокат зашипел. Мужчина отключил зарядное устройство и вышел. Спустя 30 минут произошел громкий взрывной хлопок, от которого в комнатах разрушились и осыпались стекла. Выбежав в коридор, хозяин квартиры увидел, как горит нижняя часть электросамоката. Затем последовала серия хлопков. Попытки самостоятельного тушения пожара не увенчались успехом. Развитие горения было настолько быстрым, что в результате пожара сгорела вся квартира и погибла женщина (рис. 5).

Рис. 5. Термические повреждения квартиры, образовавшиеся после взрыва АКБ электросамоката

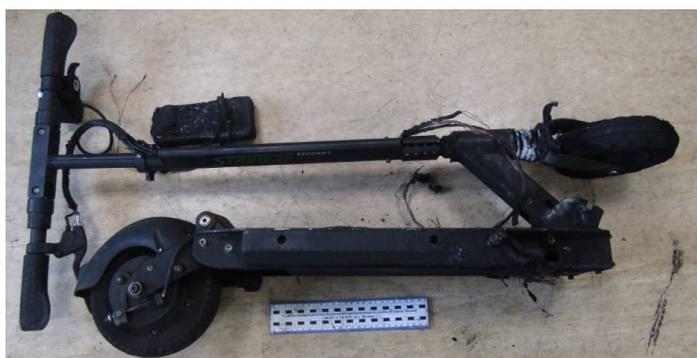
Остатки обгоревшего электросамоката с места пожара были предоставлены для предварительного исследования (рис. 6).

Рис. 6. Общий вид представленного электросамоката и блока питания

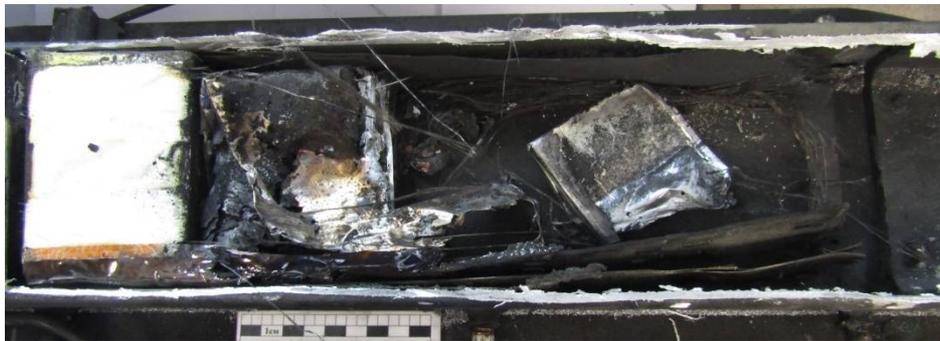
Проведенным предварительным исследованием установлено, что пластиковый корпус блока батареи имел прожоги. В левой части батареи частично сохранилась. На остатках сохранившейся батареи наблюдались расслоения, вздутия и прожоги (рис. 7). В правой части батарея полностью разрушена. Указанные повреждения литий-ионной батареи позволили сделать вывод о том, что данные термические разрушения произошли из-за аварийного режима работы в ее структуре. Результаты проведенной в лабораторных условиях комплексной пожарно-технической экспертизы подтвердили предварительные выводы, сделанные на месте происшествия [4].

Рис. 7. Поврежденные аккумуляторные батареи

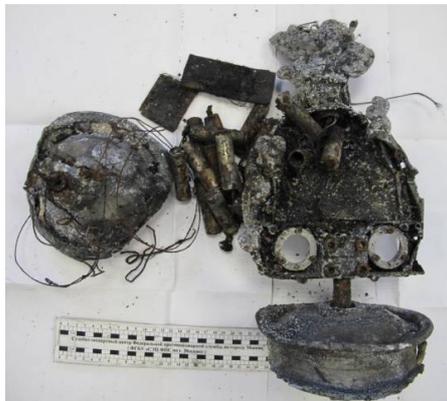
Проведенным предварительным исследованием остатков обгоревшего гироскутера на месте пожара (рис. 8) установлено, что блок аккумуляторов гироскутера разрушен. На металлическом корпусе батарей выявлены следы температурного воздействия в виде полного обгорания пластиковых оболочек, коррозии металла.

Рис. 8. Общий вид представленных остатков обгоревшего гироскутера

В результате предварительного исследования в качестве наиболее вероятной причины вышеуказанного пожара определено возгорание электролита и продуктов его разложения из-за повышения допустимой температуры в результате аварийного пожароопасного режима работы аккумуляторной батареи гироскутера. Данный вывод был впоследствии подтвержден в категоричной форме при проведении пожарно-технической экспертизы.

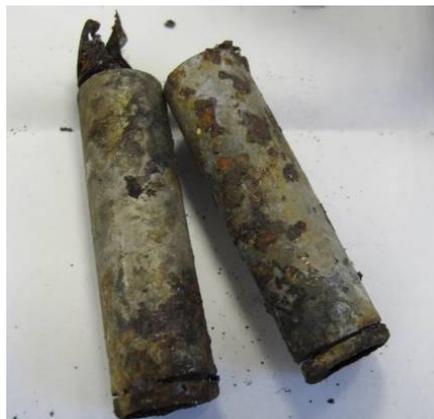
Электронная защита в виде платы от перезаряда и короткого замыкания отсутствовала. На одной из сторон у нескольких аккумуляторных батарей наблюдался разрыв плюсового контакта и деформация корпуса батареи, что (как было установлено впоследствии в лаборатории) явилось следствием химической экзотермической реакции во внутреннем объеме аккумуляторной батареи (рис. 9).

Рис. 9. Внешний вид поврежденных аккумуляторов

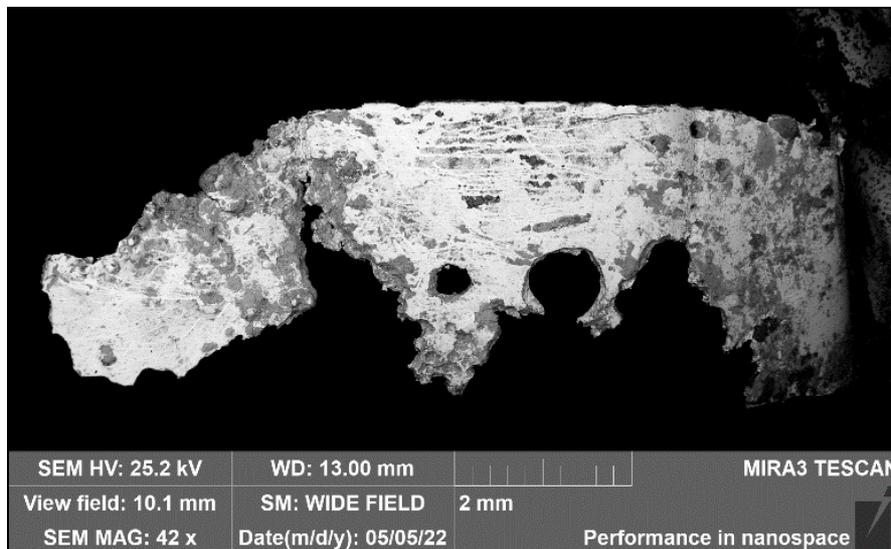
В частности, был исследован фрагмент контактной пластины, на которой было обнаружено наличие незавершенной фрагментации, сквозных выгораний с оплавленными краями, наплывов металла в форме капель, а также локальных прогаров (рис. 10). Выявленные повреждения позволили экспертам прийти к выводу, что повреждения образовались от действия электродугового разряда в результате короткого замыкания контактной пластины с плюсовым контактом питания.

Рис. 10. Поврежденный фрагмент контактной пластины ЛИАКБ.
Увеличение 42^x

В случае обнаружения контактных пластин с разрушениями, характерными для теплового проявления электрического тока в результате аварийного режима работы, необходимо исследовать данные повреждения при помощи микроскопа, в том числе методом сканирующей электронной микроскопии.

Методом сканирующей электронной микроскопии можно исследовать оплавления, обнаруживаемые на поверхности остатков ЛИАКБ, в целях установления морфологии оплавлений и их элементного состава [7].
