**УЧАСТИЕ СПЕЦИАЛИСТА-КРИМИНАЛИСТА В ОСМОТРАХ МЕСТ ПРОИСШЕСТВИЙ,  
СВЯЗАННЫХ С ХИЩЕНИЯМИ ГСМ  
ИЗ ЦИСТЕРН ПОДВИЖНОГО ЖЕЛЕЗНОДОРОЖНОГО СОСТАВА**

**PARTICIPATION OF A FORENSIC SPECIALIST IN CRIME SCENE INVESTIGATION RELATED  
TO STEALING PETROLEUM FROM RAILWAY ROLLING STOCK TANKERS**

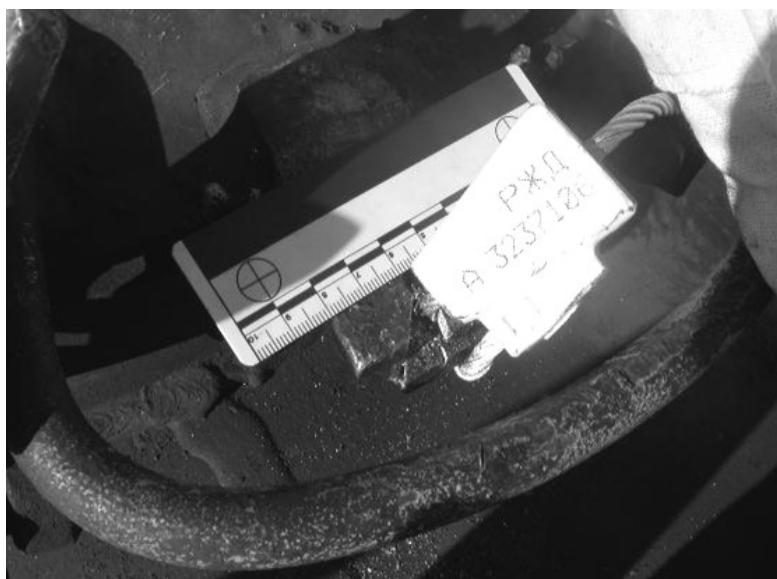
Рис. 1. Пропил пломбировочного ушка на крышке загрузочного люка цистерны

Наличие металлической стружки на поверхности цистерны в области пломбировочного ушка указывает на факт его распила. Обязательной фото- (видео-) фиксации

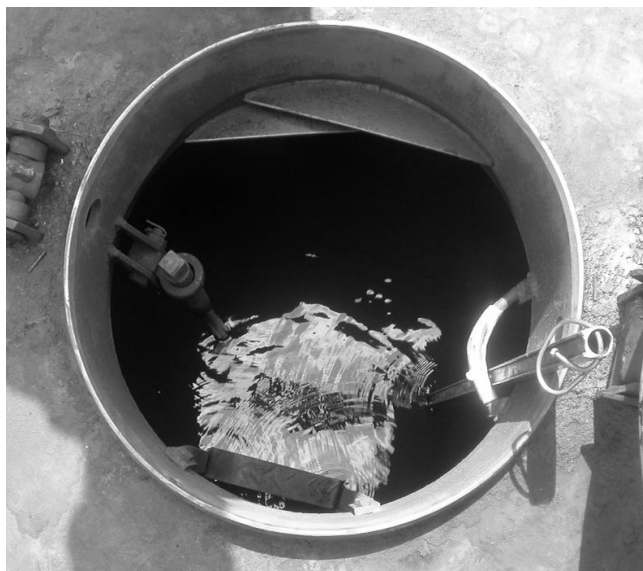
подлежит уровень ГСМ в цистерне посредством измерения метрштоком, изымаются образцы ГСМ (рис. 2).

*Рис. 2. Фиксация уровня ГСМ в цистерне (справа метршток)*

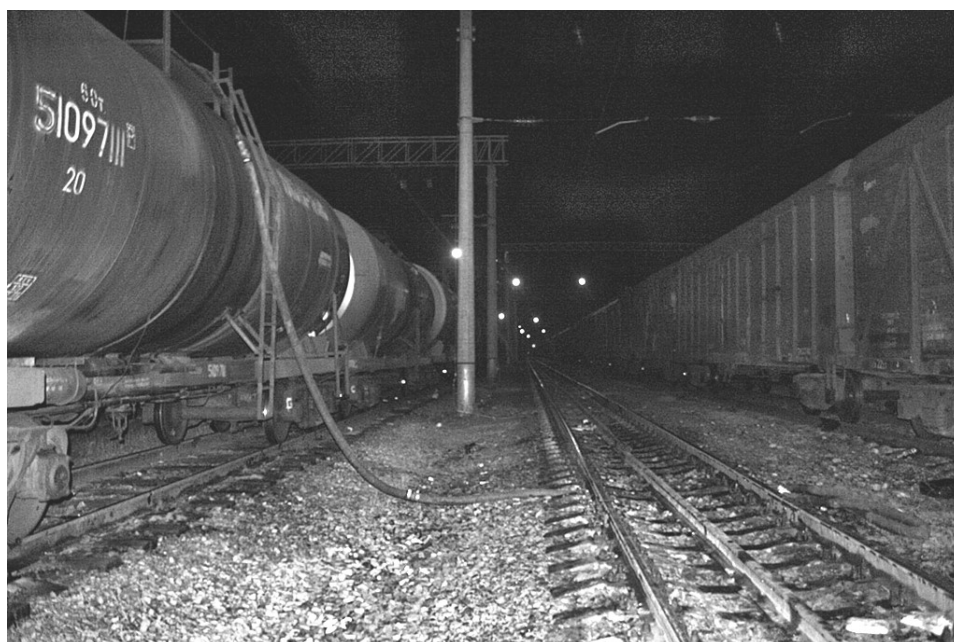
Рис. 3. Цистерна с признаками хищения ГСМ через заливную горловину

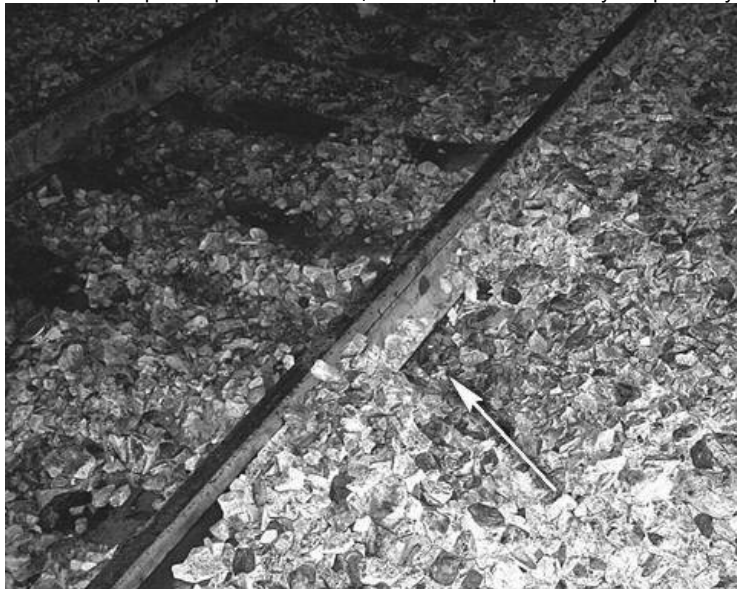
свидетельствует отсутствие насыпи щебня между шпалами (рис. 4).

Рис. 4. Признаки протяжки шланга под рельсами

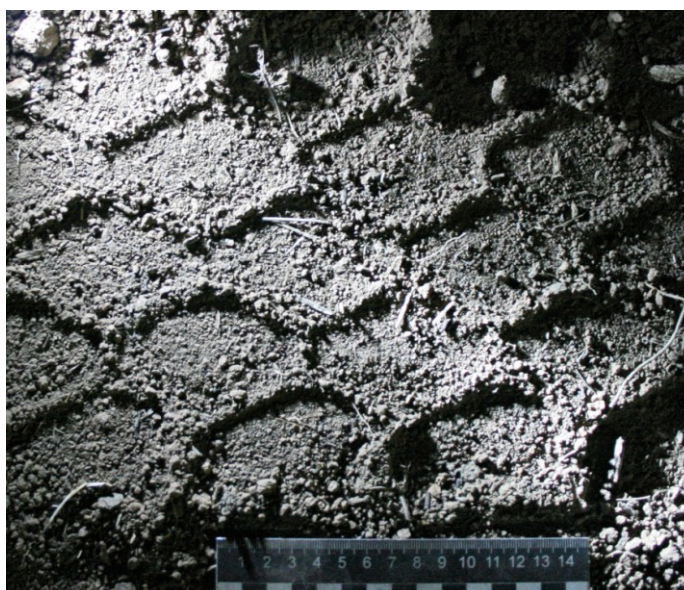
Далее осмотр перемещается к месту стоянки бензовоза, где фиксации и изъятию подлежат: следы протектора шин, окурки, пачки из-под

Рис. 5. След протектора шины, обнаруженный у железнодорожного полотна

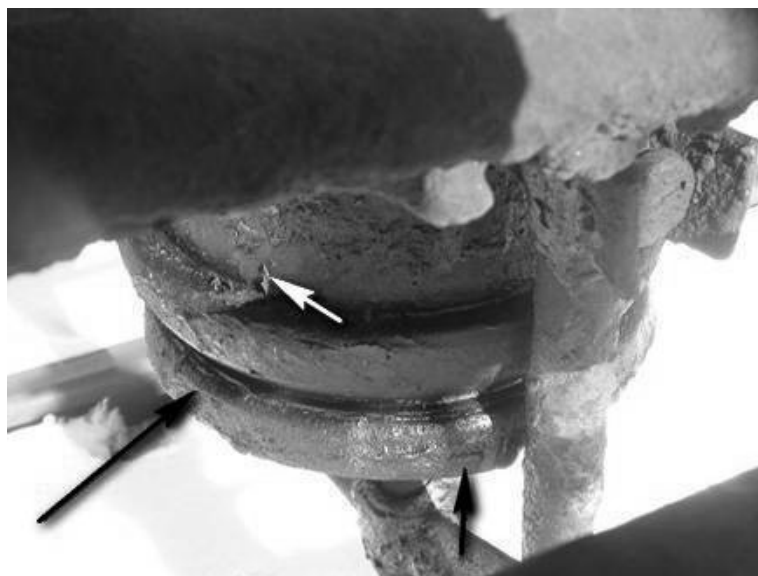
соскобов на поверхности сливного прибора, свидетельствующих о хищении топлива через сливной клапан (рис. 6).

Рис. 6. Следы подсоединения специального сливного оборудования к сливному прибору клапана цистерны

В данном случае хищение осуществляют, используя специальное приспособление для слива топлива с цистерны. Однако открыть сливной клапан, расположенный под цистерной, без открытия крышки загрузочного люка невозможно, так как рычаг, активирующий сливной клапан, находится внутри цистерны. Таким образом, данному способу хищения будут присущи признаки первого способа.
